# 遂溪县泰裕环保工程有限公司“5·11” 一般车辆伤害事故调查报告

编制单位：遂溪县泰裕环保工程有限公司“5·11”一  
般车辆伤害事故调查组

编制日期：2025年12月18日

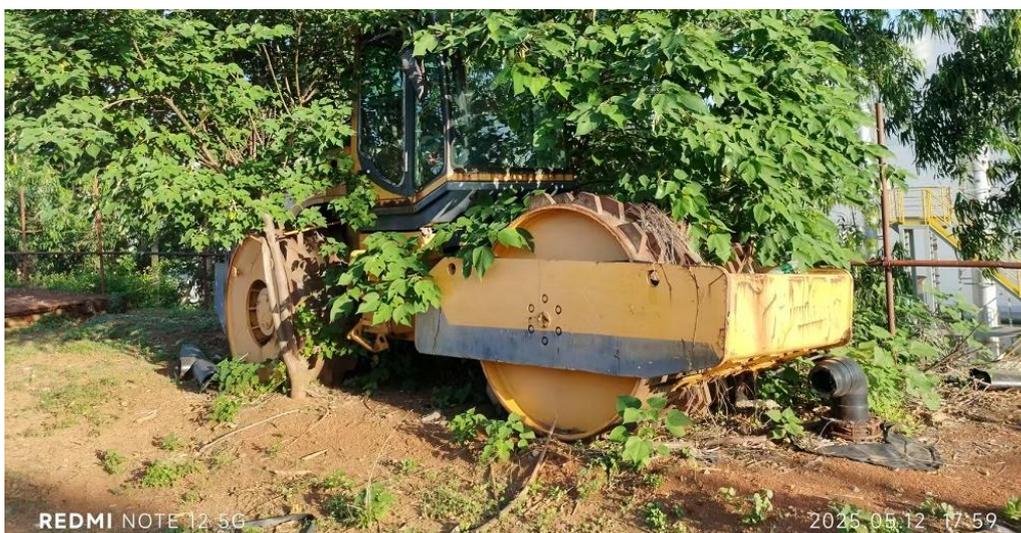
图 4 闲置的专用压实机

经调查：摊铺、压实作业方式是：“将垃圾卸在特定卸料平台的钢板平台上，之后使用推土机将卸料平台的垃圾推出钢板平台，然后使用挖机将那些垃圾挖至填埋场底部的填埋区域，再用压实机（或挖机）压实”。调查中了解，自 2016 年填埋场运行起，购置的专用压实机不适用，一直闲置在公司内。如图 4 所示：

安全操作规程制定不完善。压实机操作规程将《运行作业手册》规定的安全作业距离由 2 米改为 1 米，在更改边坡安全作业距离前未进行专业风险评估与分析，制度变更不科学，存在漏洞。用挖掘机代替专用压实机进行压实作业后，未针对改变作业机械后的作业风险进行辨识评估，未及时修订针对性、可操作性的安全操作规程。

**1. 建立健全安全操作规程。**要结合公司生产经营实际，根据作业工序风险，制定完善推土机、挖掘机等作业机械设备的安全操作规程。

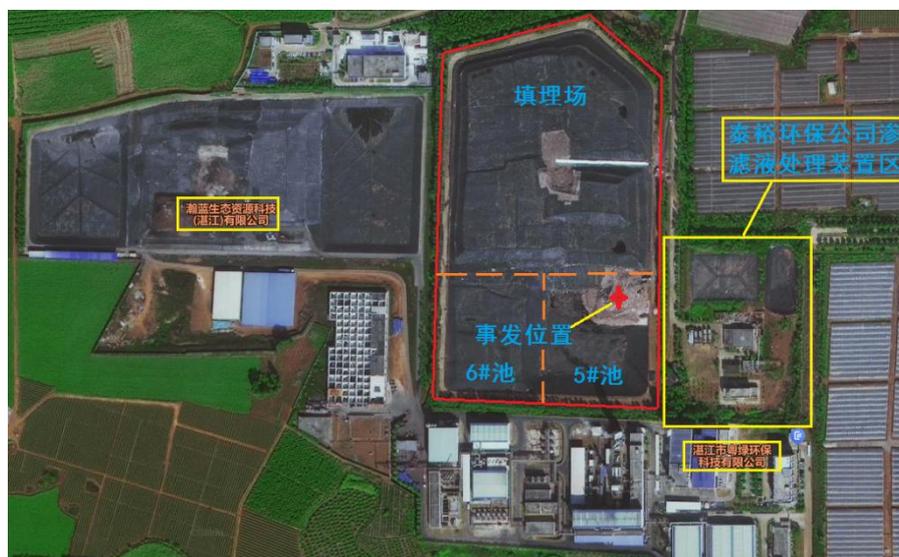
图 6 事发点位置示意图

推土机侧翻事故发生在填埋场南面的填埋三期5#垃圾填埋

池内（第五区），泰裕环保公司经营的填埋场平面、渗滤液处理装置区及推土机侧方位置如下图 6 所示。

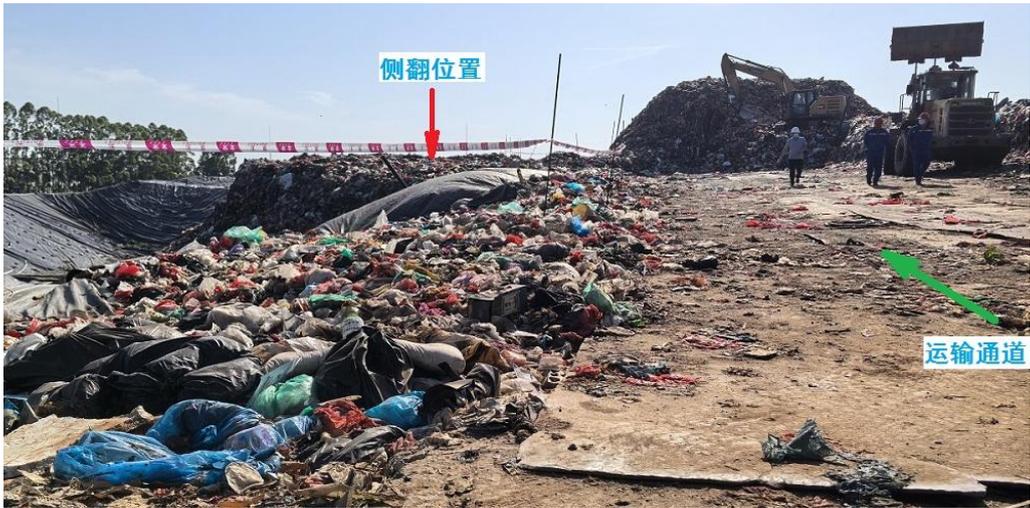
图 7 作业面、运输通道及侧翻点位置情况

事发点位于进入填埋场作业平台左侧的垃圾填埋区域，设置的作业平台用钢板铺设，肇事推土机从作业平台左侧垃圾填埋区域侧翻滚落至填埋池池底。作业面、运输通道、推土机侧翻点位置如图 7 所示；推土机从作业面侧翻至 5#垃圾填埋池池底的情况如图 8 所示；翻正后的推土机情况如图 9、图 10 所示。

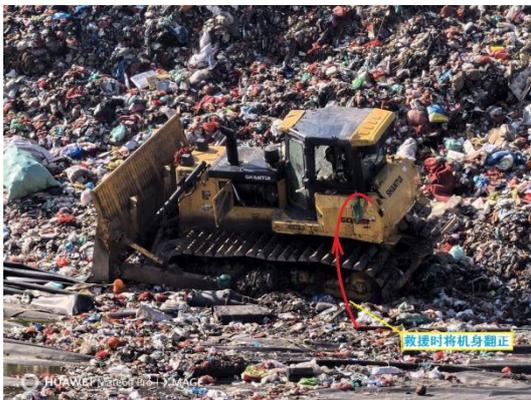
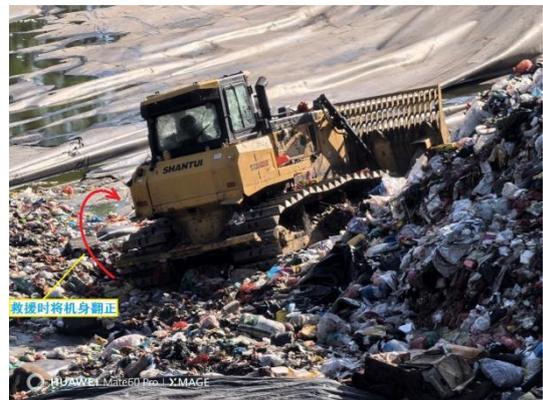
图 9、图 10 救援时将推土机翻正后的现场情况

11 时 19 分，正在 6# 填埋池进行抽水作业的庞\*、范\*聪等人听到从 5# 垃圾填埋池方向发出一声巨大的响声，循声望去，发现一台推土机翻落至 5# 垃圾填埋池池底，范\*聪急忙打电话告知范\*平，庞\*下到 5# 垃圾填埋池的池底查看；范\*平接到事故报告后赶到事故现场，下到填埋池池底查看情况，发现推土机驾驶室右门敞开，玻璃完好，曹\*伟被推土机驾驶室压住身体，已经没有意识。范\*平立即组织施救，现场工人找来钢丝绳，将钢丝绳绑在挖机和侧翻的推土机上，用挖掘机拉钢丝绳将推土机扶正。

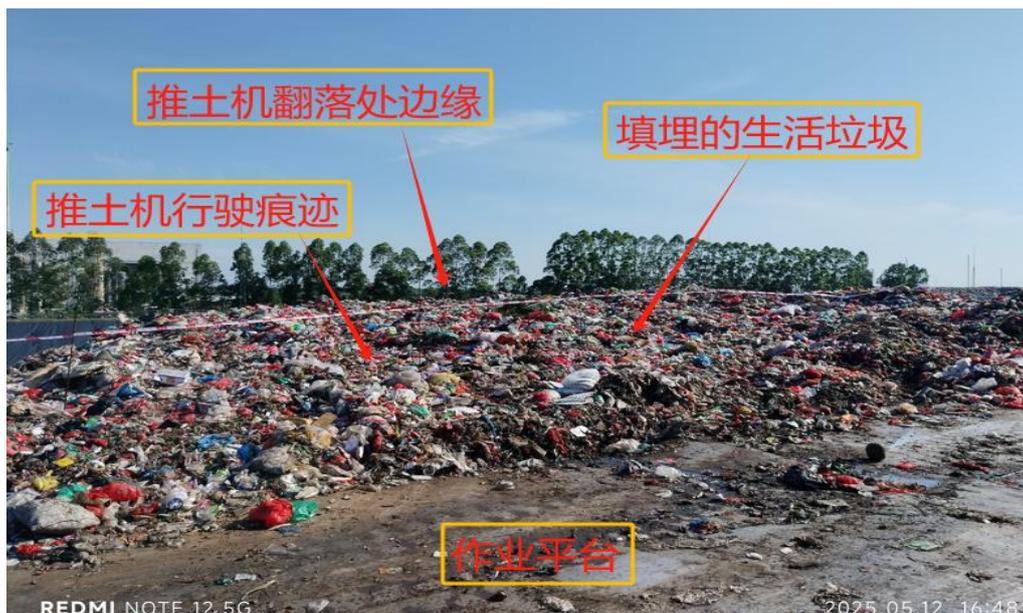
图 11 推土机侧翻前的行驶范围及轨迹情况

因事发现场未设有视频监控，没有其他人员直接目击到事故发生经过，无法还原事故发生具体经过，专家组根据垃圾堆残留的履带碾压痕迹分析，以及事故发生后，推土机右侧车门为敞开状态，推断事发经过为：11时10分许，曹\*伟操作推土机进入作业平台左侧垃圾堆积区域，碾压垃圾行进，在没有临边警示和现场管理人员指挥的情况下直行到边坡时向右转向，而边坡位置

垃圾松散，无法承受推土机的重量，导致车身侧翻并顺着边坡翻滚坠落，曹\*伟出于本能逃生意识，情急中打开车门意图跳车逃生，在 8 米高落差而推土机快速翻滚的情况下曹\*伟未能跳车成功，车身将其砸压死亡。现场情况如下图 11 所示：

曹\*伟安全意识淡薄，身体在没有任何防护措施的情况下，违规驾驶推土机，盲目进入没有警示的临边和垃圾松散区域进行填埋作业<sup>[3]</sup>，边坡位置的垃圾无法承受推土机的重量，导致推土机侧翻，将曹\*伟砸压身亡，是事故发生的主要原因。

**3. 举一反三，开展隐患排查治理。**全面开展全员安全责任制、设备管理、现场管理和施工作业的安全风险管控及隐患排查治理工作。严格落实现场作业指挥和监护的制度和措施，确保垃圾填埋作业安全操作规程的遵守和安全措施的落实。
