# 遂溪北坡洗砂场“11·6”一般车辆伤害事故 调查报告

事故调查组认定，遂溪北坡洗砂场“11·6”一般车辆伤害事故是一起洗砂场违规经营、安全管理缺失、制度不健全，叠加货车司机违规进入作业盲区、装载机司机违规操作引发的生产安全责任事故。

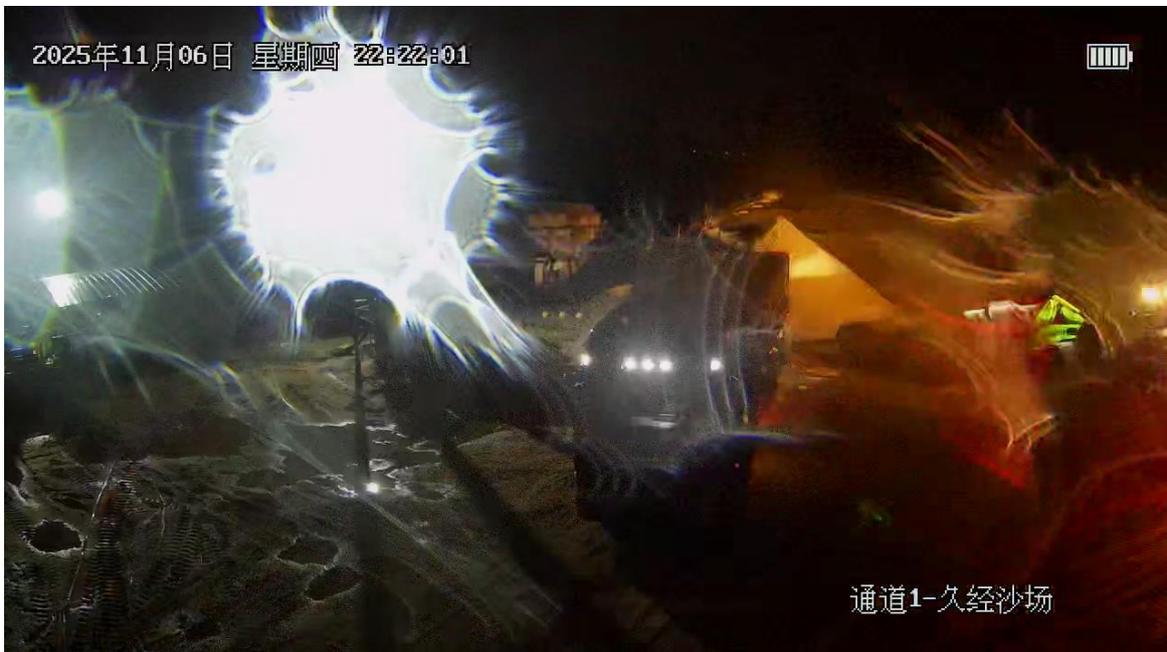
图1 陈\*海下车

1. 22时21分55秒，货车到达并倒好装车位置；
2. 22时22分01秒，陈\*海下车（如图1所示）；
3. 22时22分13秒，陈\*海走向装载机驾驶室；
4. 22时22分27秒，陈\*海从装载机驾驶室走向砂堆；
5. 22时22分29秒，陈\*海第一次行至铲斗位置（如图2所示）；
6. 22时22分57秒，陈\*海蹲下，用手电筒查看砂子情况（如图3所示）；

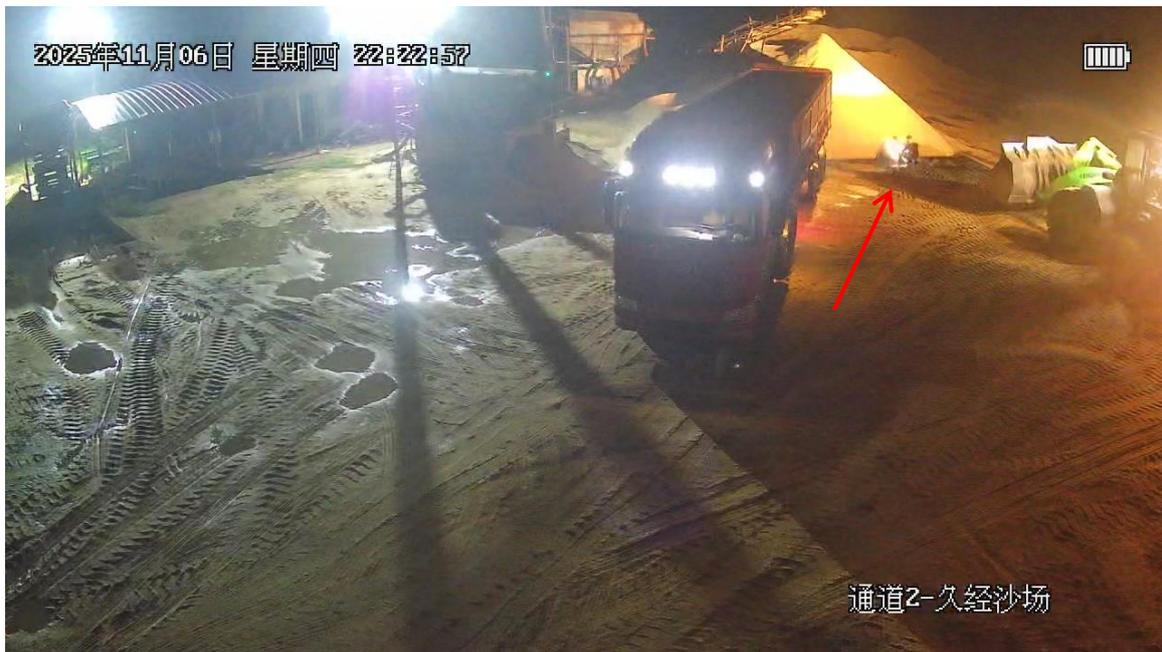
图 3 陈\*海蹲下查看砂子

事故调查组通过深入调查和专家论证，认定事故发生的直接原因是货车司机陈\*海安全意识极其淡薄，未向装载机司机提示或告知，冒险进入装载机作业区域，在铲斗前的视野盲区蹲下查

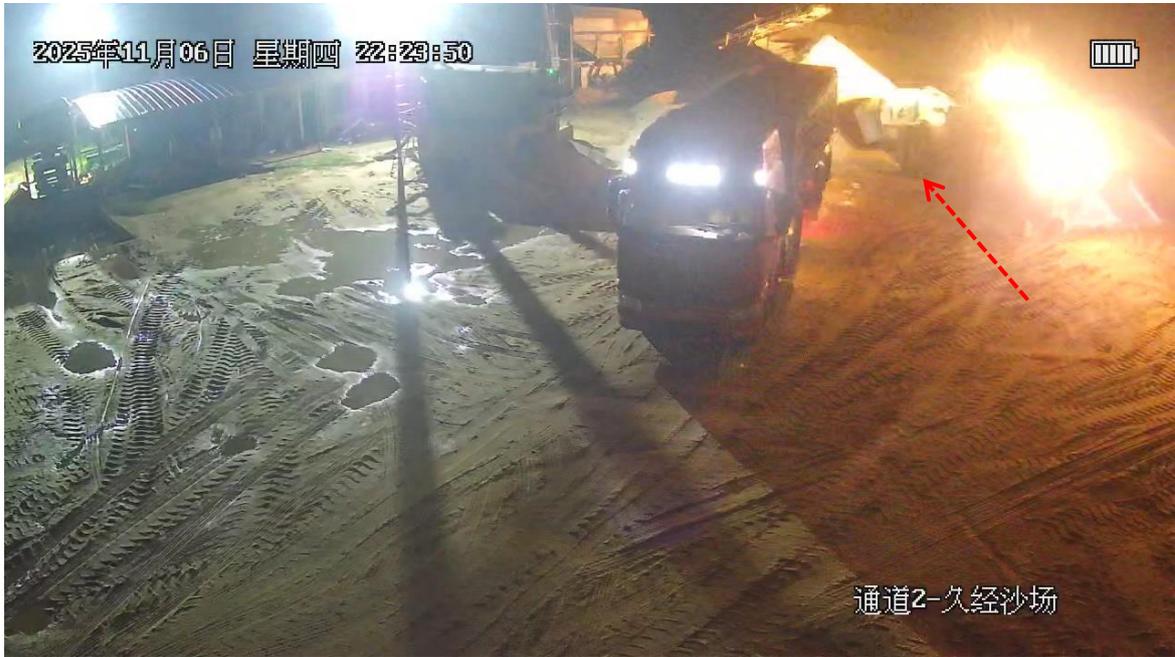
图 4 叶\*东驾驶装载机铲向陈\*海

7. 22 时 23 分 24 秒，叶\*东设置参数；
8. 22 时 23 分 50 秒，叶\*东驾驶装载机铲向陈\*海（如图 4

看砂子。装载机司机叶\*东麻痹大意，违规作业<sup>[2]</sup>，起步前未确认装车作业区有无人员，未鸣笛示意<sup>[3]</sup>，将作业视线盲区的货车司机陈\*海连人带砂一并铲至货车车厢，导致陈\*海双小腿被齐齐铲断并遭砂埋压，重伤抢救无效死亡。

[3] 事发砂场位于偏僻场所，现场只有货车发动机、装载机电机声音，陈\*海蹲身在装载机前方的砂堆正中位置，距离货车车头（发动机）位置超十米，若有鸣笛，货车发动机声音无法掩盖鸣笛声音，另噪音低是电动装载机显著特征之一，装载机电机声音不可能掩盖鸣笛声音。故若有鸣笛，陈\*海应当可以听到。在装载机驾驶室的叶\*东能听到被铲进车厢的陈\*海的呼救声，印证了现场环境的噪音较低。经反复查看铲斗接近、接触陈\*海身体前的监控视频显示，被铲前，陈\*海没有任何反应动作。综上，专家综合推断并判定：叶\*东操作装载机起步前，没有鸣笛示意。

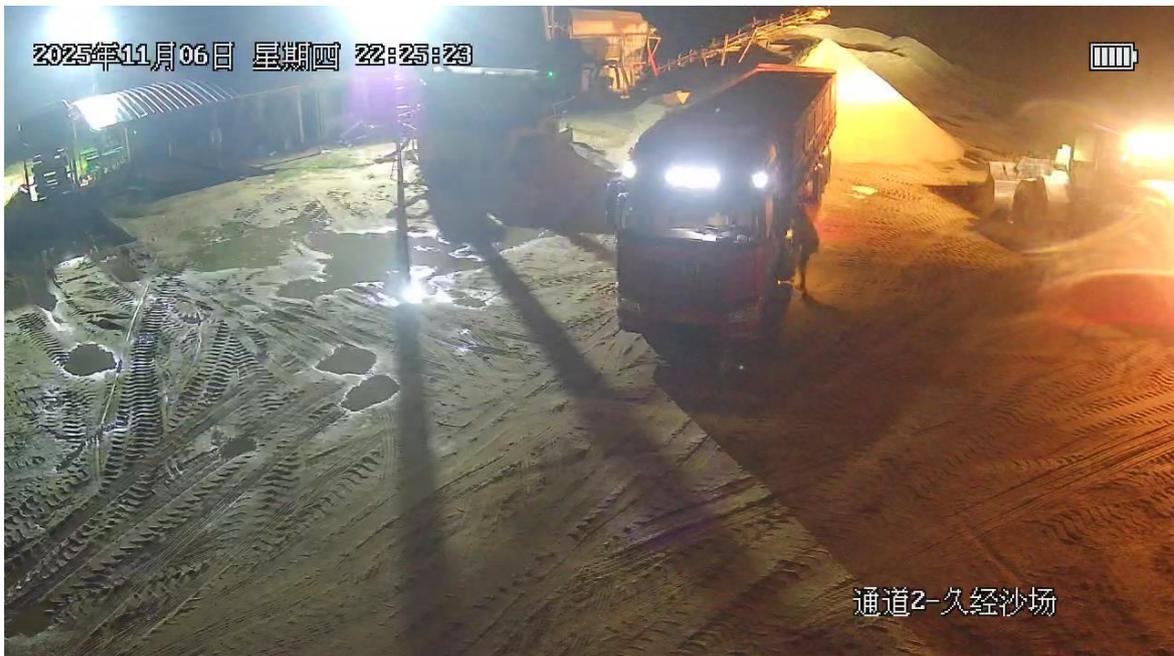
9. 22 时 25 分 23 秒，叶\*东爬上货车车厢找人（如图 5 所示，下为图 5）；

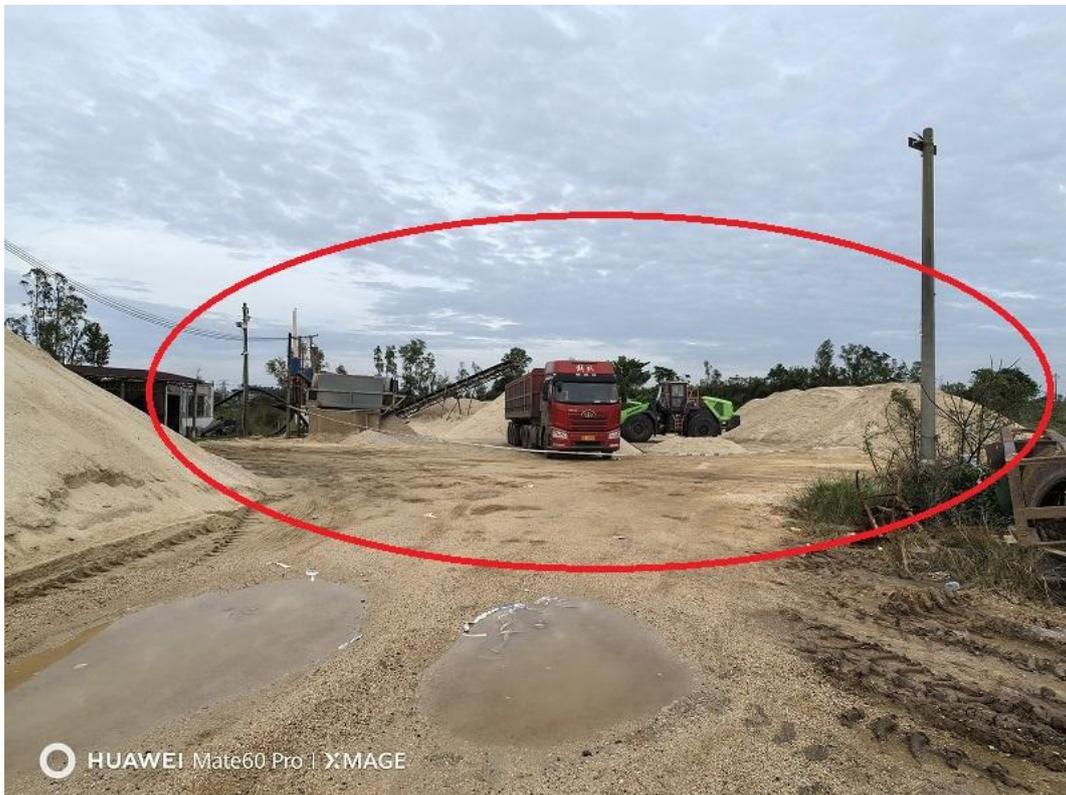
涉事砂场位于原明大板业公司东边的空旷地带，砂场情况如图 8 所示。（下为图 8）

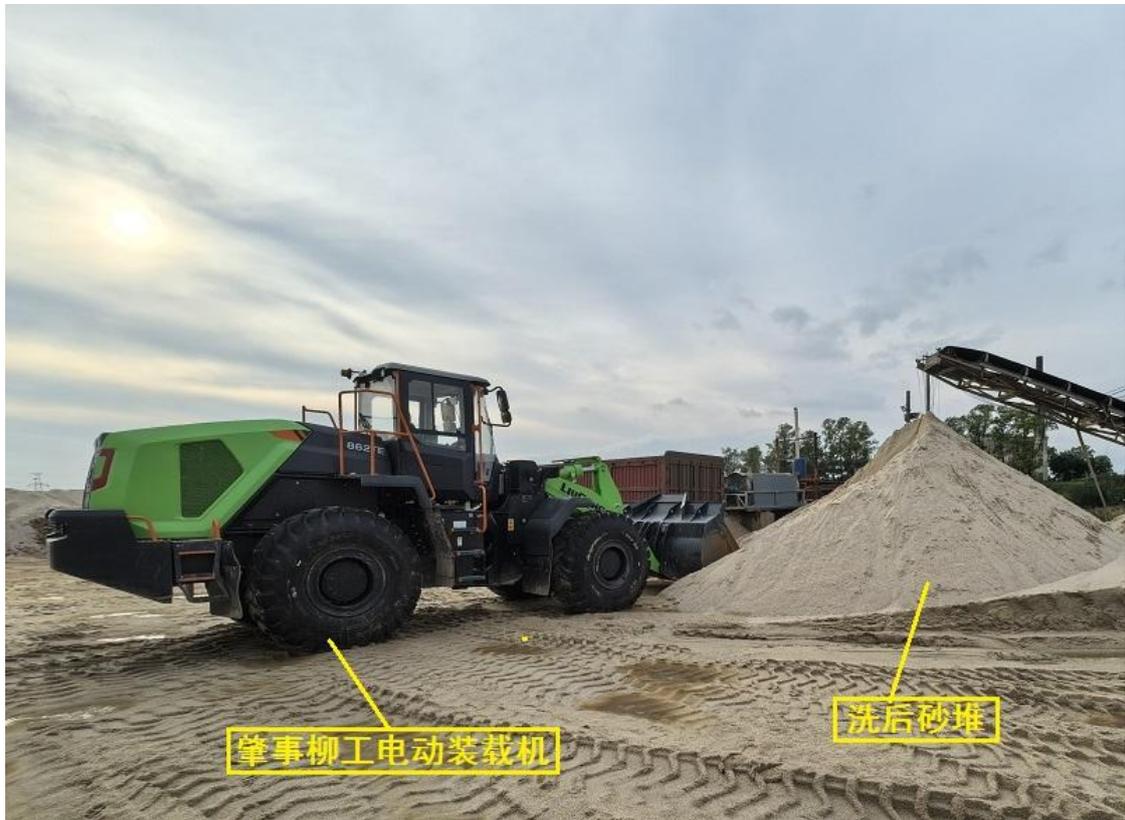
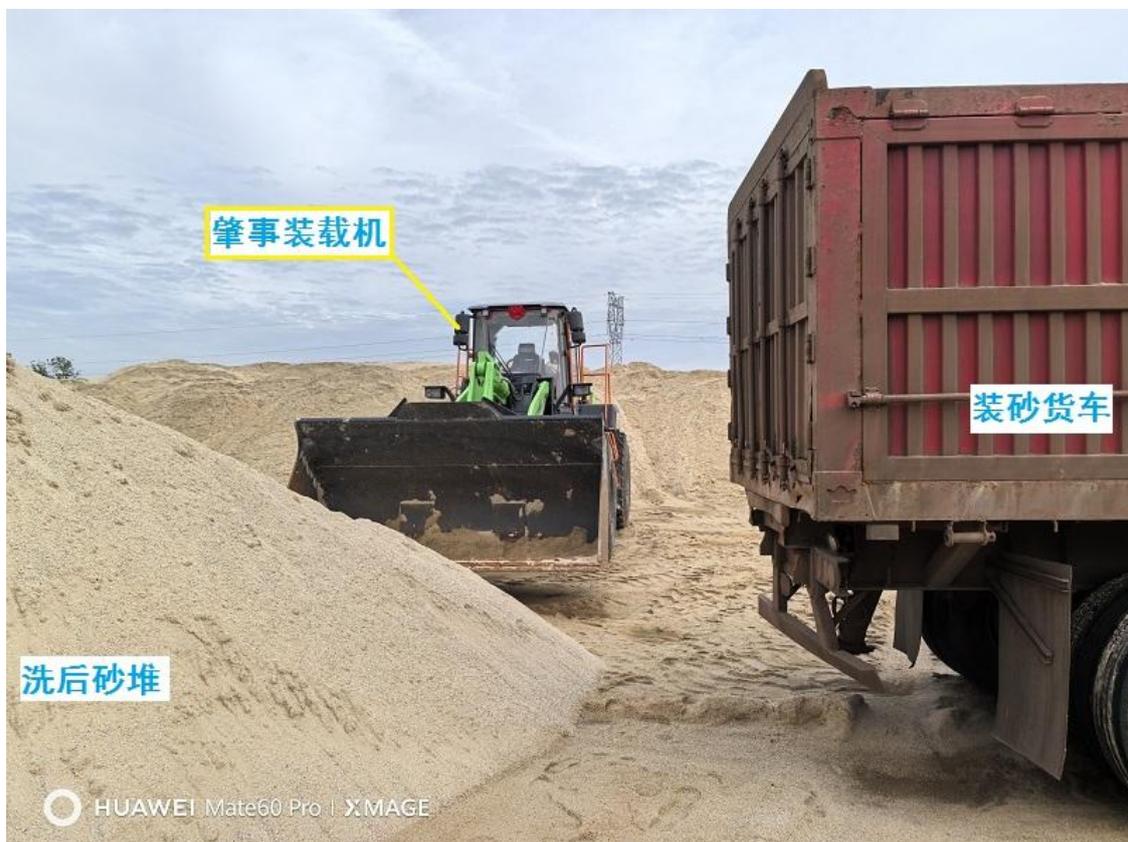
事故现场情况如图 9、图 10 所示。（下为图 9、图 10）

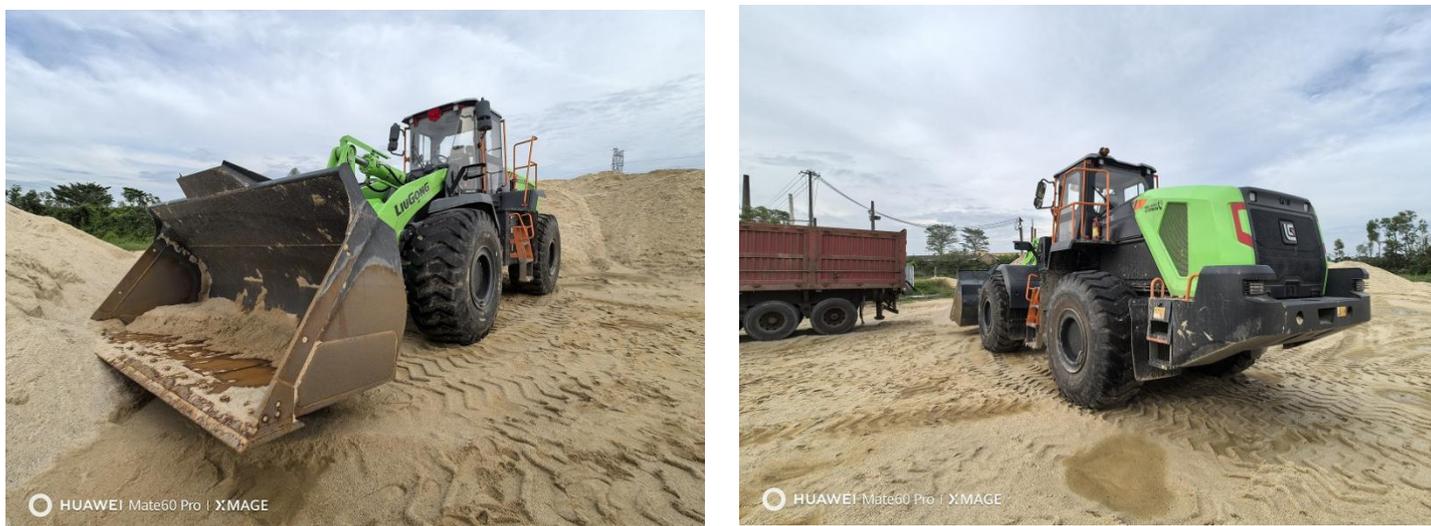
图 11 肇事车辆外观图

肇事车辆为柳工 862TE 型电动装载机，采用磷酸铁锂电池，肇事车辆外观状态如图 11 所示。
