遂溪城月自建房“10·19”一般高处 坠落事故调查报告

2025年10月19日17时30分许，遂溪县城月镇湛海路西侧一处在建自建房发生一起高处坠落事故，造成1人死亡，事故直接经济损失95.38万元。

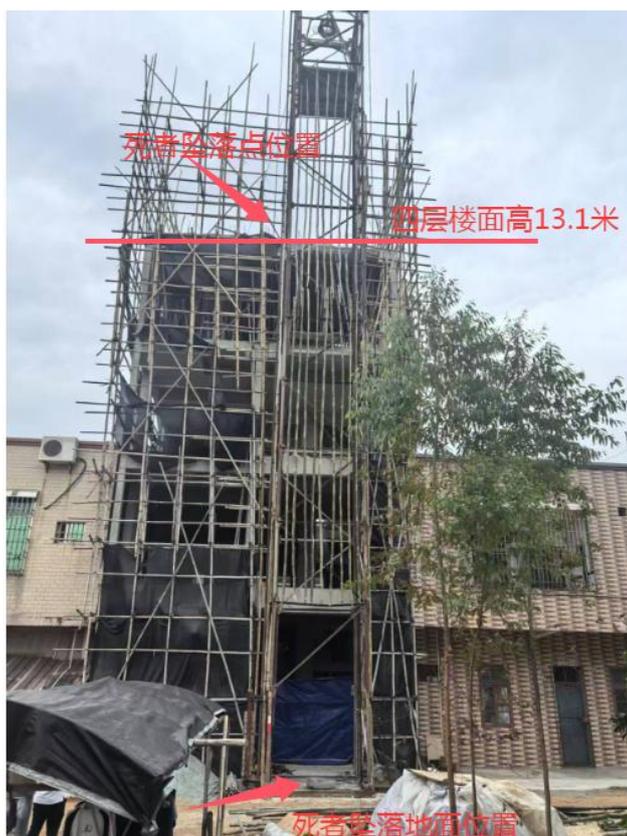
图 1 事故过程图

杨*光在涉事自建房工作，两人分别一左一右于涉事自建房四层楼面同一侧的墙外搭竹脚手架(四层楼面离一楼地面高 13.1 米)。作业期间，杨*光完成其负责区域的竹脚手架搭建后，在未采取任何防坠落措施(未系挂安全带、未设置可靠防坠网)的情况下，试图从脚手架跨向近旁的楼板边缘。由于对跨越距离与落脚点判断失误，杨*光在移动过程中一脚踏空，身体瞬间失去平衡，从脚手架与楼板之间的空隙坠落，径直摔落至地面设置的钢井架处。该坠落高度约 13.1 米，坠落过程无任何有效安全防护设施阻滞，导致杨*光身体遭受严重冲击伤害。

1. 死者杨*光未取得建筑架子工证^[2]，缺乏安全防范意识，在四层楼以上（高度超过13.1米）搭竹脚手架时不佩戴安全帽、安全绳，对识别现场存在的安全隐患及如何进行施工作业没有经验，违反《建筑施工高处作业安全技术规范》规定^[3]。

2. 包工头王*发以包代管，没有在施工现场搭设齐全有效的安全防护设施，未严格要求施工作业人员正确佩戴安全防护用品，未在各种临边部位作任何安全防护。违反《建筑施工高处作业安全技术规范》（JGJ80-2016）第4.1.1、4.1.2条之规定^[4]。

订书面合同，明确双方安全责任，严禁将工程交予无资质的“土包工头”。二是规范落实施工过程安全管理。施工单位或个人要全面落实建筑施工单位安全生产主体责任，及时制定各种规章制度和操作规程，开展安全隐患排查治理，及时发现和消除安全隐患。加强对施工人员安全生产知识教育和培训，确保从业人员具备必要的安全生产知识，施工时要安排安全监督管理人员现场管理，督促从业人员遵守管理规定和操作规程。脚手架、临边处必须规范设置可靠防护，每日作业前进行安全检查，施工期间必须指定现场安全管理人员，及时制止违规行为。

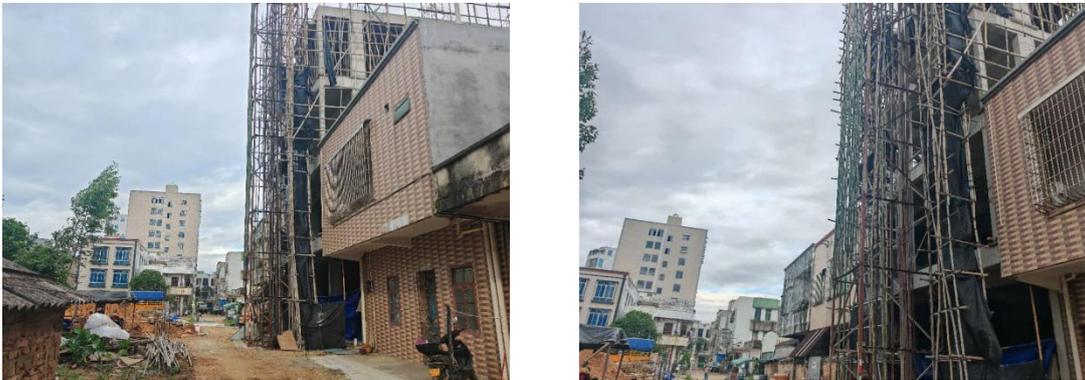
图2 涉事自建房外观

事故发生在遂溪县城月镇湛海一巷28号陈*强在建自建房内。涉事自建房占地面积8米宽×18米长，每层建筑面积139平方米，首层高度3.5米，其余每层高度3.2米，现场安装一台施工提升机（钢井架），外立面搭设竹脚手架，事故发生时涉事自建房已完成第四层楼面主体搭建。整体外观情况如图2所示：

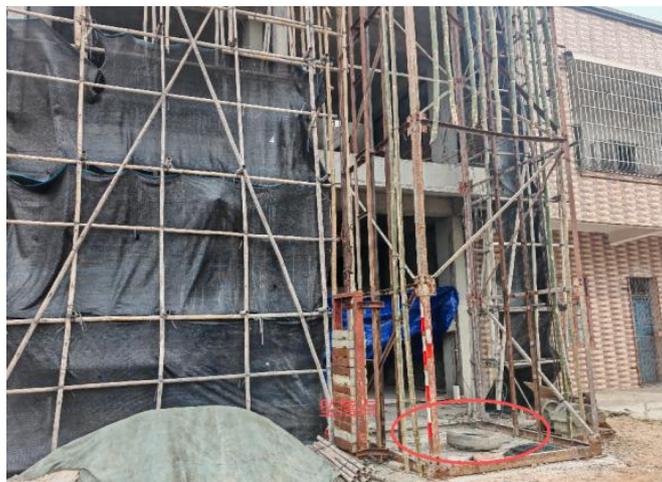
图3 坠落点位置

事故的坠落点在一楼钢井架处，情况如图3所示：
