遂溪县***公司“8·17”一般窒息

事故调查报告

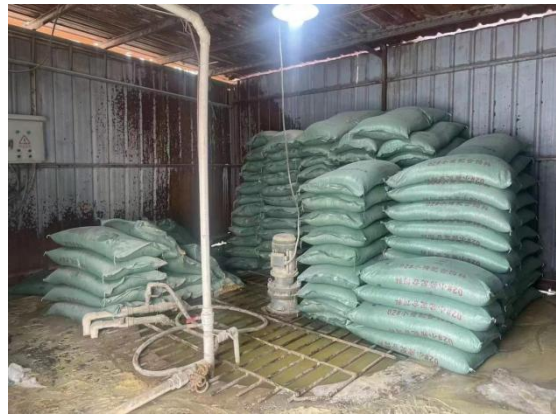
图 3 搅拌间内事发时的饲料整体码堆情况

堆放 12 层（包），堆高 1.78 米，除靠墙堆放外，在钢筋网上码了两个堆头，即事故中倒塌的两个堆头。倒塌一侧的饲料堆头中，已被拆解了 1 包（图 4 左图中编号为 11）。

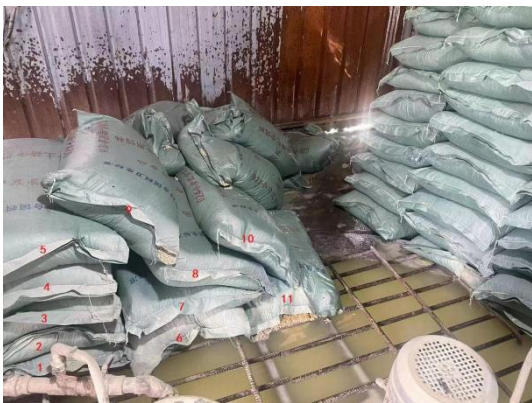
图 4 倒塌的饲料堆头正面情况

倒塌的饲料包有 10 包（图 5 右图黄色编号 1-10），未完全倒塌尚处于码堆状态的饲料包 11 包（图 4 左图红色编号 1-10）合计 21 包，如下图 4-5 所示。现场中搅拌池已倒入若干包饲料。

涉事饲料搅拌间存放的饲料没有数量控制，饲料堆头码堆作业未遵守生产过程安全总则基本要求¹，码堆不平稳而倒塌滑落，滑落的饲料包撞击正弯腰解包倒料的饲养员潘**，致使潘**趴伏倒地；

(一) 严格落实生产经营单位主体责任。***公司要认真吸取事故教训，遵守安全生产的法律法规和相关技术规范要求，尤其要遵守《安全生产法》《广东省安全生产条例》。一要结合生猪养殖实际，建立健全生猪养殖场安全生产责任制，建立健全并落实安全生产管理制度和操作规程。切实把安全生产工作要求落实到生产经营的每个环节、每个岗位和每位员工，使从业人员的作业行为真正做到有章可循，降低作业安全风险，切实做到安全管理到位、应急救援到位。二要对养殖场开展全方位检查，开展风险识别、分析、评价工作，以此为基础制定和落实风险分级管控措施，进而改进和完善安全生产条件。三要建立岗位定期检查、巡查制度，安排专职安全生产管理人员进行现场巡查管理，或完

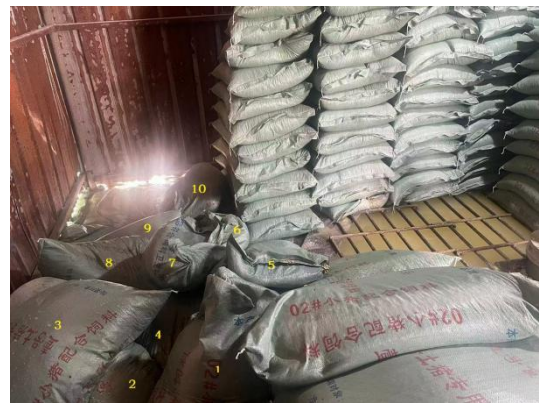
图 5 倒塌的饲料堆头侧面情况

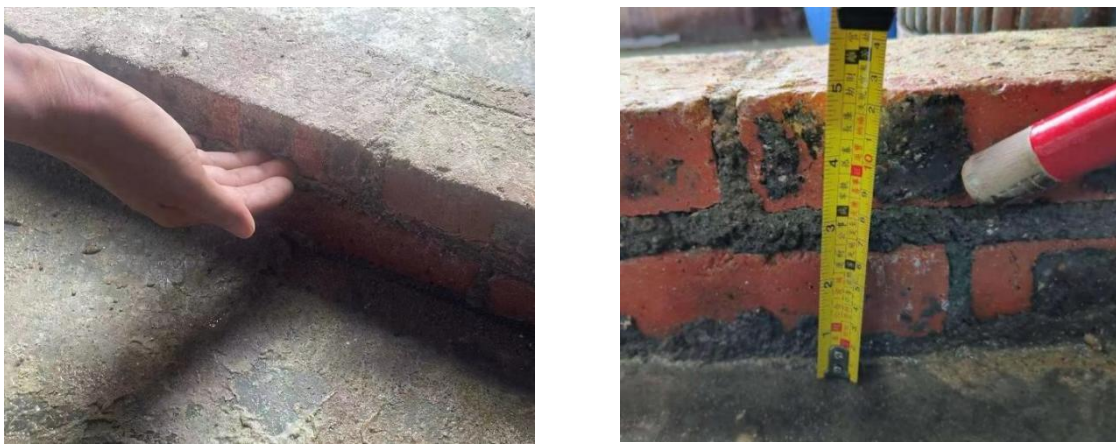
图 6 现场证人示意积水深度，及现场勘察时测量事发时积水深度约 8 厘米

2024年8月17日上午6时24分，潘**按照往常的工作习惯，来到23号饲料搅拌间进行拌料，先将两个水龙头打开往池内放水，接着就近拆解饲料倒进搅拌池。潘**拆开地面上的饲料包（图4红色编号11）封口线，移步到饲料包尾部，弯腰抓住两个包角准备提袋倒料，突然旁边的堆头饲料包倒塌，一个饲料包撞到潘**臀部、大腿，被撞中身体往前倒，在倒下时头额撞在搅拌池螺纹钢筋头上，当场昏迷失去知觉。而高压、低压两个水龙头仍然向搅拌池内注水，约8时，池内水注满向外溢出，屋内积水深达8厘米，淹没潘**面部至耳朵处，导致其呼吸受阻窒息。

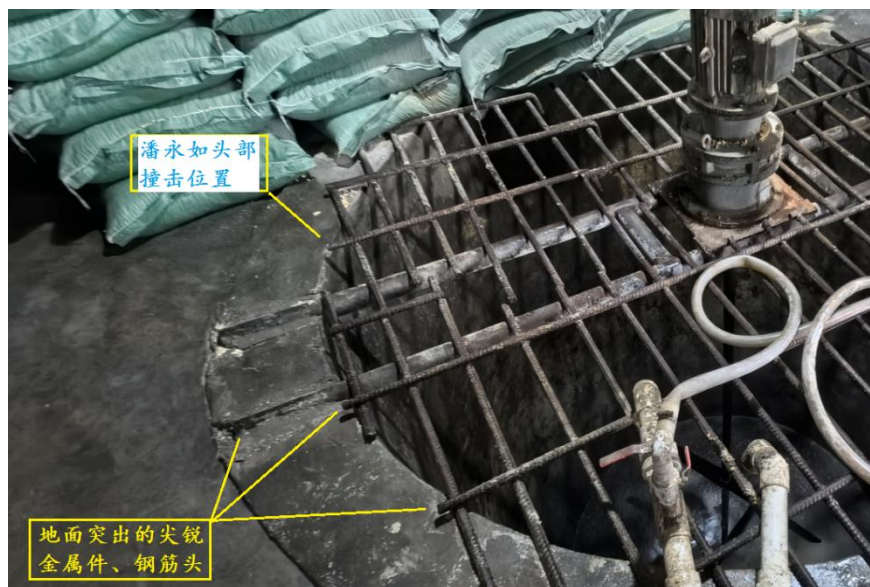
图 7 当事人趴倒位置地面突出的螺纹钢筋头

搅拌机防护装置钢栏未遵守生产设备安全设计的基本原则²，留有突出地面的尖锐金属结构，潘**倒地时额头撞击锐角金属致重伤昏迷；潘**倒地昏厥近一小时无人发现，加水装置继续注水致使搅拌间积水深达 8 厘米，浸泡昏厥中潘**的正面部至耳朵处，使其淹脸呼吸受阻窒息死亡。

² 《生产设备安全卫生设计总则》（GB 5083-2023）5.4 表面、棱和角在不影响使用功能的情况下，生产设备可能被人员接触到的部位及零部件不应设计成易造成人身伤害的锐角、利棱、粗糙表面和较凸出的部位。
