# 遂溪草潭村民自建房“1·5”一般高处坠落 事故调查报告

2026年1月5日6时许，遂溪县草潭镇下六圩一处在建自建房发生一起高处坠落事故，造成1人抢救无效死亡，直接经济损失约130万元。

事故调查组认定，遂溪草潭村民自建房“1·5”一般高处坠落事故是一起因作业人员安全意识淡薄，未认真观察作业环境叠加作业现场安全防护缺失造成的生产安全责任事故。

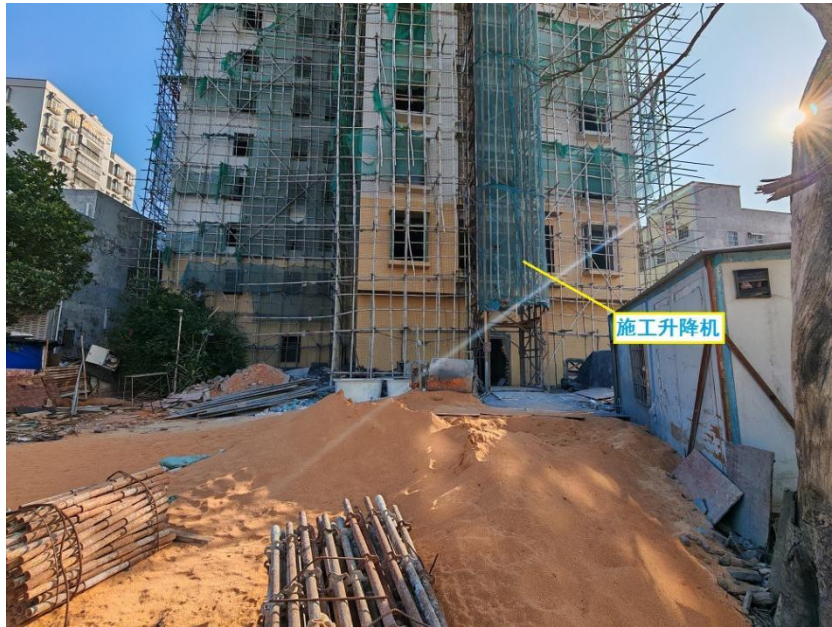
图 4 施工升降机设置在临街背面

(2) 房屋外墙搭设双竹排脚手架，施工升降机架设在北向位置。情况如图 4 所示。

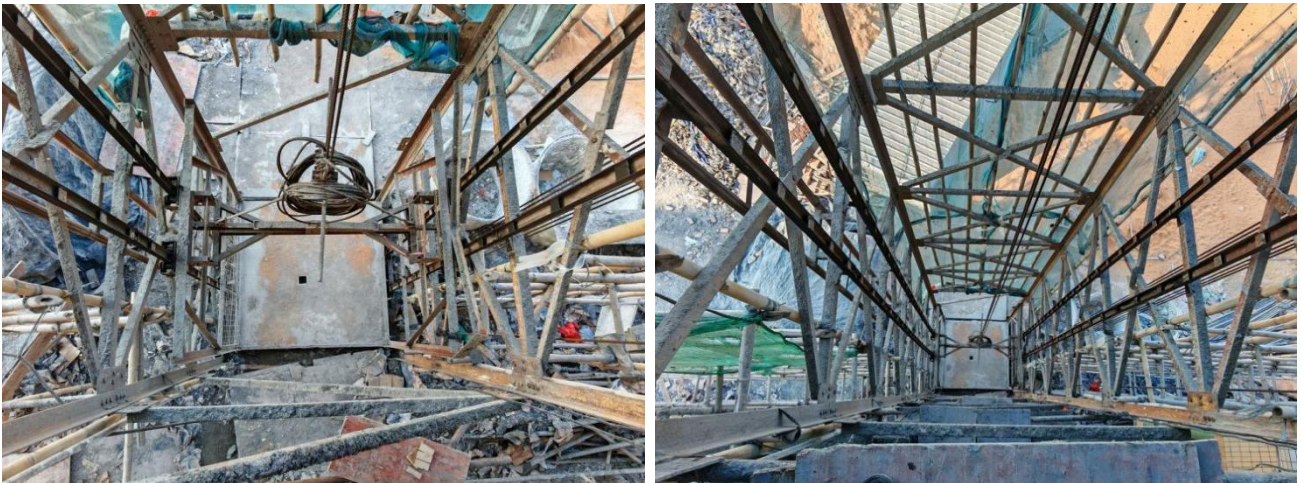
图 5 施工升降机通道俯视地面内部情况

(3) 升降机为有垂直导向的人货两用施工升降机，升降机通道内情况如图 5 所示。

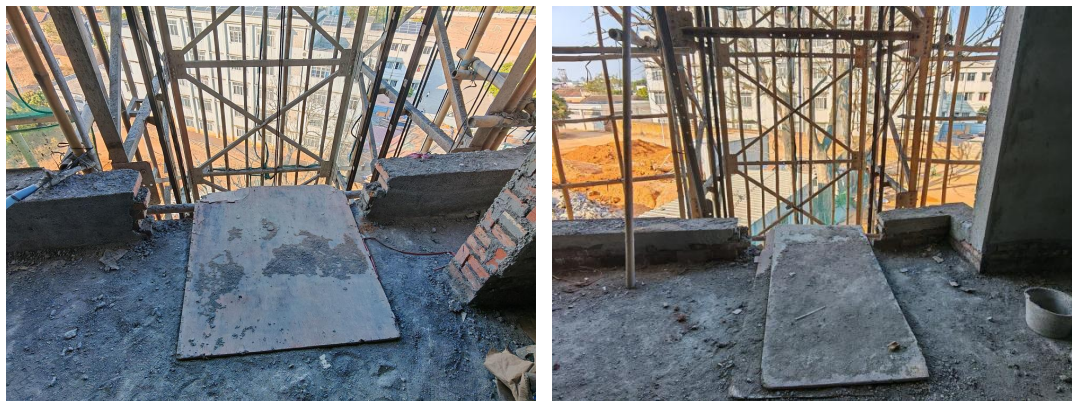
图 6 升降机层站入口情况

(4) 楼房各层均留有施工升降机层站入口（送料口），层站口临空一侧均未设置防护栏杆，升降通道各层均未设置层门，

升降机层站入口情况如图 6 所示。

(2) 房屋建筑施工违反高处、临边作业强制性技术规范<sup>[2]</sup>，未设置防护栏；升降机使用未落实安全防护设施<sup>[3]</sup>，未设置升降通道防护装置及各层站入口处的层门；上述双重安全设施缺失导致林\*文侧倒后从八楼层站口高处坠落至一楼的升降机吊笼。

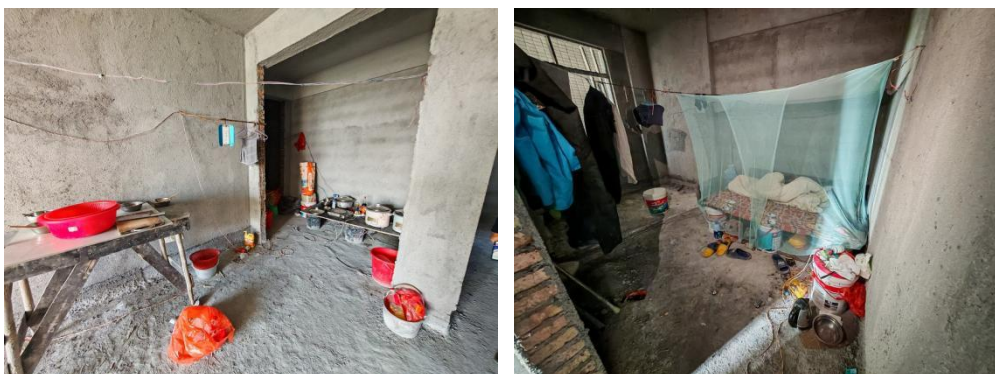
图 7 设置在四楼的宿舍、厨房及就餐点

(5) 工人宿舍、厨房及聚餐点设置在在建房屋的第 4 层，宿舍、厨房及就餐点的情况如图 7 所示。

1. 戴\*头违规<sup>[4]</sup>在未竣工的建筑内设置宿舍。违反《房屋建筑和市政基础设施工程危及生产安全施工工艺、设备和材料淘汰目录（第一批）》规定，使用竹材料搭设脚手架。

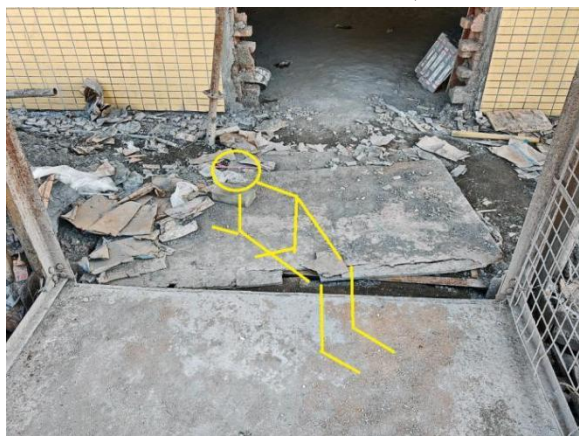
(1) 发现林\*文时，林\*文侧躺在一楼升降机吊笼通道位置，上身在吊笼外、双腿在吊笼内，侧躺位置及体形如下图 8 所示。

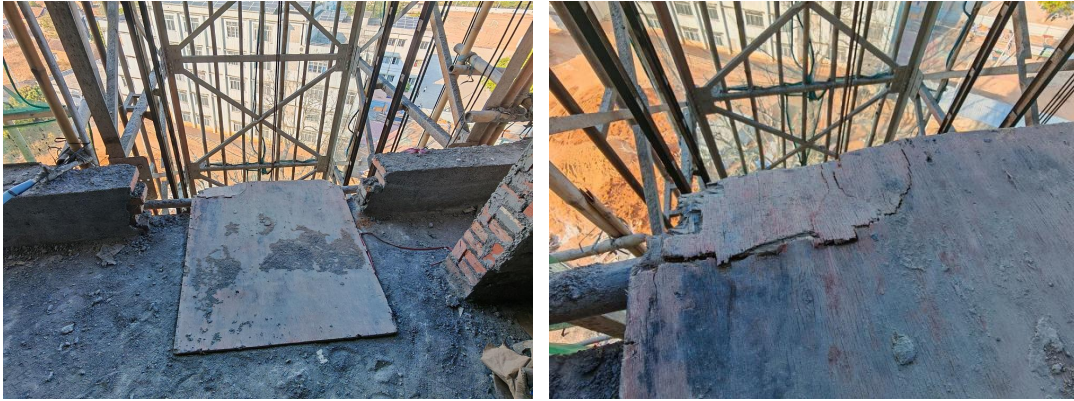
图 9 升降机八楼层站口脚手板及开裂情况

(2) 现场勘察发现，升降机其他各层站口位置未发现可疑痕迹，但在八楼升降机层站入口发现脚手板（模板）开裂现象，情况如下图 9 所示：

(1) 使用明显已开裂的模板作为升降机层站口脚手板，林\*文踩踏时身体失衡侧倒。

（2）未建立安全生产责任制度和安全生产教育培训制度，未制定安全生产规章制度和操作规程；未设立安全生产管理机构和配备有资质的安全生产管理人员；未制定和落实施工安全措施。对安全防护用具（脚手板）的检查、报废不到位，未及时发现并报废开裂的脚手板。

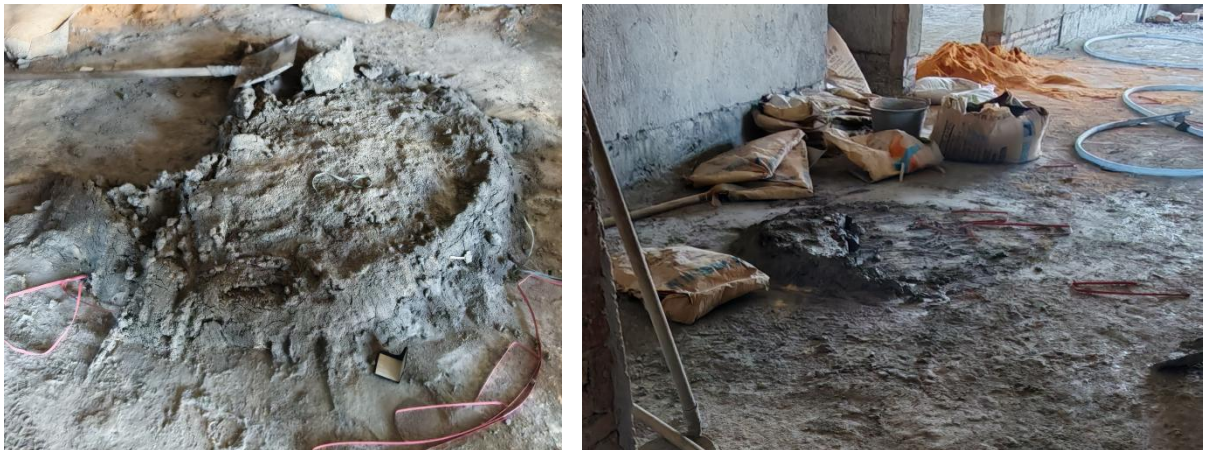
图 10 八楼（左）、九楼（右）水泥拌浆情况

(3) 现场勘察发现，九楼的水泥已完全搅拌成水泥浆，八楼的水泥呈水渗干后浅坑状态，尚未开始搅拌，情况如下图 10 所示。
