# 遂溪县泰裕环保工程有限公司“5·11” 一般车辆伤害事故调查报告

编制单位：遂溪县泰裕环保工程有限公司“5·11”一  
般车辆伤害事故调查组

编制日期：2025年12月18日

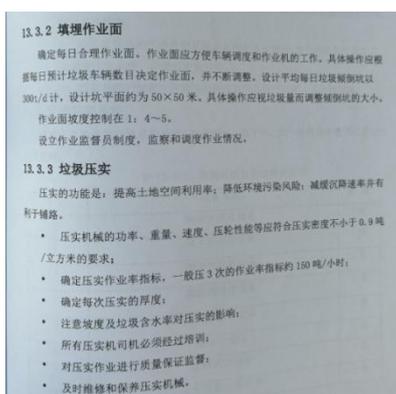
图 1 初步设计的程序和内容

《遂溪县生活垃圾无害化填埋工程初步设计说明》对填埋作业面、垃圾压实的作业程序和要求进行了具体设计(如图 1 所示)。

《遂溪县生活垃圾填埋场管理制度汇编》制定了《填埋场运行作业手册》(如图 2 所示),制定了填埋工艺(如图 3 所示)。在“4、压实”小节明确规定:“2、本场采用专用垃圾压实机分层碾压垃圾,……4)压实作业时应注意,压实机不能在边坡位置 2 米范围内通过”。

安全操作规程制定不完善。压实机操作规程将《运行作业手册》规定的安全作业距离由 2 米改为 1 米，在更改边坡安全作业距离前未进行专业风险评估与分析，制度变更不科学，存在漏洞。用挖掘机代替专用压实机进行压实作业后，未针对改变作业机械后的作业风险进行辨识评估，未及时修订针对性、可操作性的安全操作规程。
