遂溪县***公司“8·17”一般窒息

事故调查报告

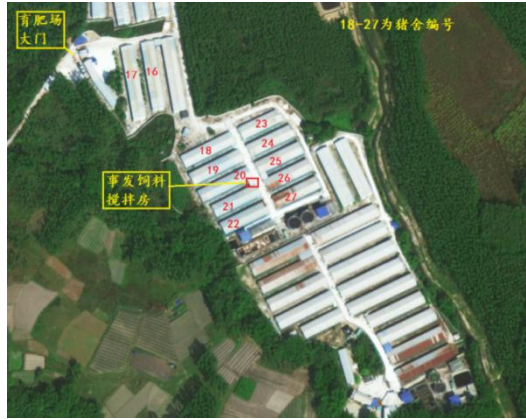
图 1 事发育肥场平面及事发搅拌间位置示意图

事故地位于***公司新建育肥场（遂溪县遂城镇新建村红路岭），其整体呈南北两个区域，事发点位于育肥场南边区域 20、21 号猪舍间的饲料搅拌间（23 号搅拌间），搅拌间具体位置如图 1 所示。事发的饲料搅拌间外景和搅拌间内事发时的饲料整体码堆情况如图 2-3 所示。
